# プレガードII (PG基礎)

## 「独立型防護柵基礎」プレキャストガードレール基礎

NETIS (新技術情報提供システム) 登録 SK-060003-V

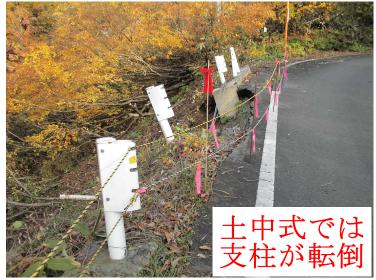
縦断勾配11% 冬季閉鎖区間 冬季は中間支柱を取り外して保管 ::支柱間は@4m
